28e
JOURNÉES D'ÉTUDE DES
MATÉRIAUX EN RAFFINERIE
TEXTES - TOME 2
NANTES
21 et 22 mai 2014

Sommaire

Corrosion sur hydrotraitement d'essence par bisulfure d'ammonium

Corrosion Fulgurante d'un Réacteur d'oxydation de soude usée

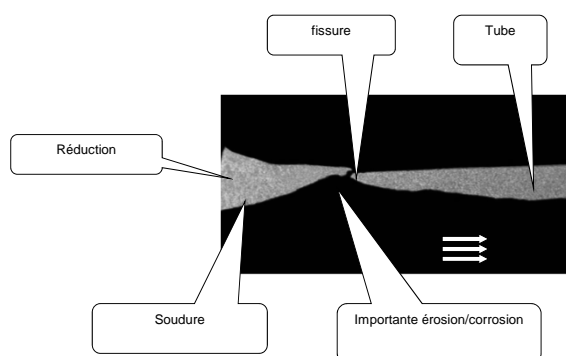
Investigations: Tuyauteries

- Expertise métallurgique (fuite après la soudure entre une réduction et un tube 8")
 - Pas d'anomalie métallurgique
 - Fuite due à une érosion corrosion
 - Rupture finale mécanique (plastification)
 - Vitesse de corrosion proche de la rupture de l'ordre de 0,45 mm/an

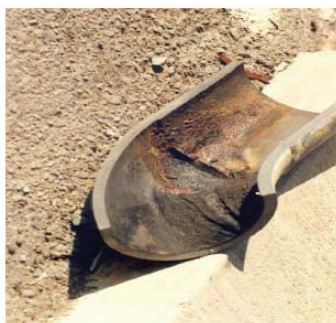
Figure 12—Erosion-Corrosion of Carbon Steel Piping Elbow

Carbon steel piping should be inspected in the locations of highest turbulence and on representative straight sections. Particular locations include changes in direction associated with the inlet and outlet piping, reducers, pressure letdown valve bodies, and piping downstream of pressure letdown valves. Figure 12 shows a carbon steel piping elbow that was located just downstream of the weld with severe localized erosion-corrosion. The cause was ammonium bisulfide containing liquid condensate in a high velocity vapor line leaving the CHPS in a hydrotreater unit.

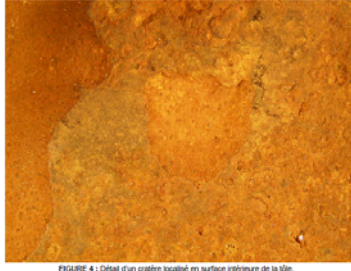
FIGURE 4 : Détail d'un cratère localisé en surface intérieure de la tôle.						
<small>L'Institut des Sciences et Technologies de la Surface (IST) est un service de l'Institut de Recherche et de Développement de la Lyondell Basell. Les données et les conclusions de ce rapport sont la propriété de l'Institut de Recherche et de Développement de la Lyondell Basell. Toute réimpression ou utilisation non autorisée sans la permission écrite de l'Institut de Recherche et de Développement de la Lyondell Basell est formellement interdite.</small>

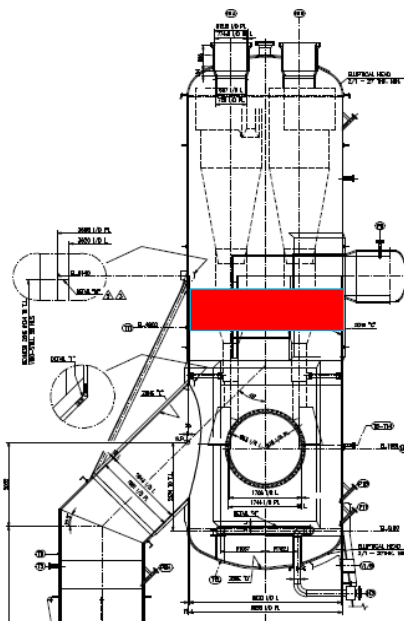
- Inspection de 2007 : beton en mauvais état, réfection à l'exception de la partie supérieure
- Inspection en 2013 : importante érosion à proximité de l'arrivée de catalyseur. Mini mesuré entre 20 et 21 pour 22,7 mini calcul.
- faut-il remplacer une virole ou mettre un insert ?

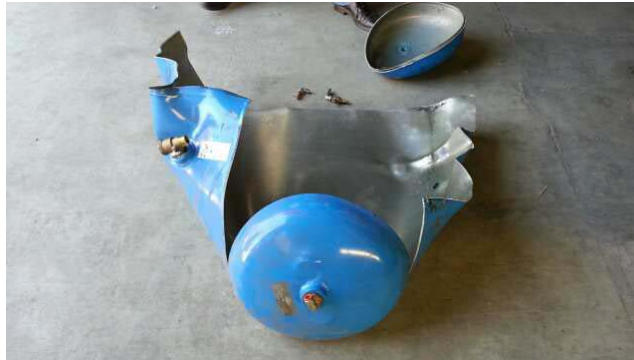
- 120 litres, 20 bar, directive 2009/105/CE
- Enquête en cours

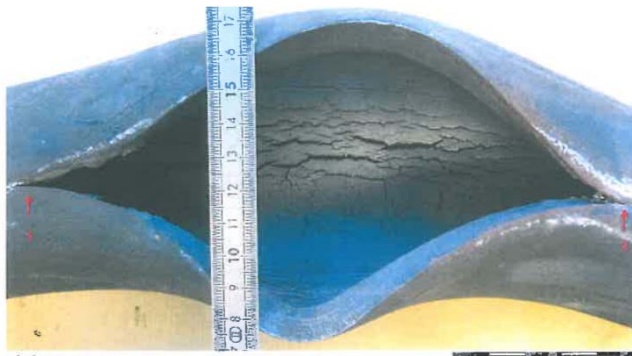
- Tube de 76 mm, pression 190 bar, température 358°C (non soumis)
- Causes probables : fissuration progressive par fatigue thermique
- Dégagement vapeur en salle de contrôle (température > 80°C)

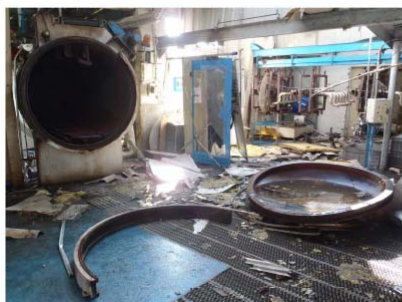
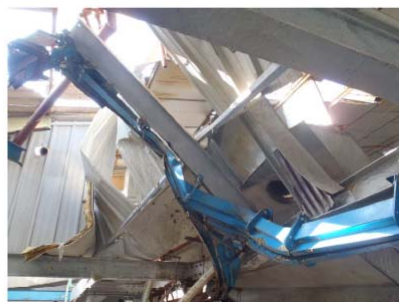
- Appareil CE fabriqué en 2011 (4000 litres, 11 bars, 190°C)
- Causes probables : système de verrouillage, maintenance défectueuse
- Pas de blessés (10 personnes dans l'atelier lors de la rupture)

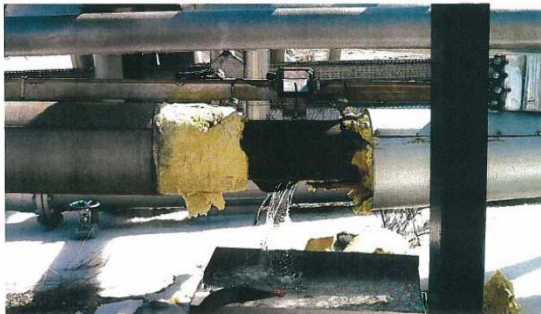
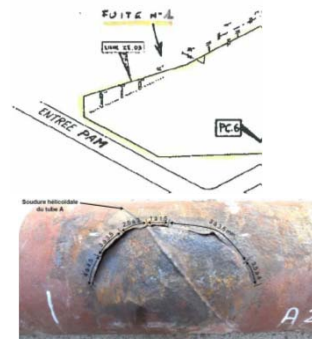
- ▶ Le 16 février 2012 première fuite importante (fuite A) au niveau d'une boîte de jonction du traçage électrique

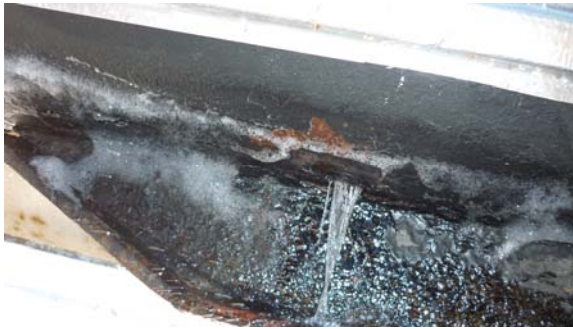
- ▶ Le 17 février deuxième fuite (fuite B) au niveau d'un support soudé

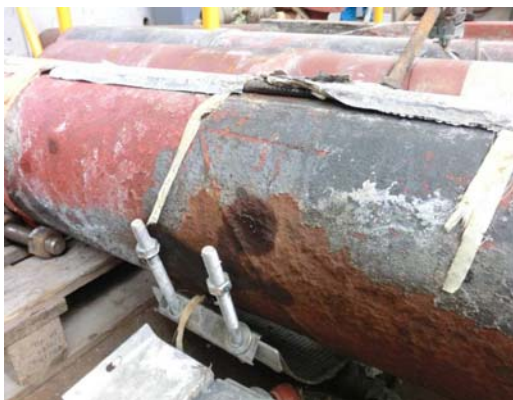
- ▶ Le 20 février Identification d'un suintement (fuite C) près d'un piquage de sonde de température
