28e
JOURNÉES D'ÉTUDE DES
MATÉRIAUX EN RAFFINERIE
TEXTES - TOME 2
NANTES
21 et 22 mai 2014

Sommaire

Corrosion sur hydrotraitement d'essence par bisulfure d'ammonium

Corrosion Fulgurante d'un Réacteur d'oxydation de soude usée

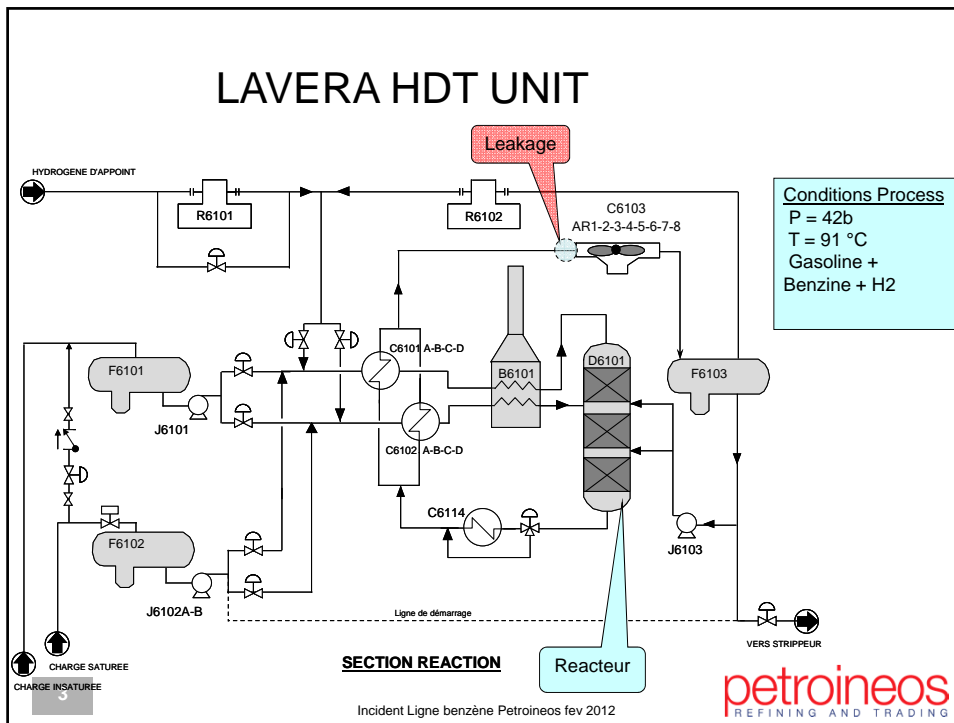
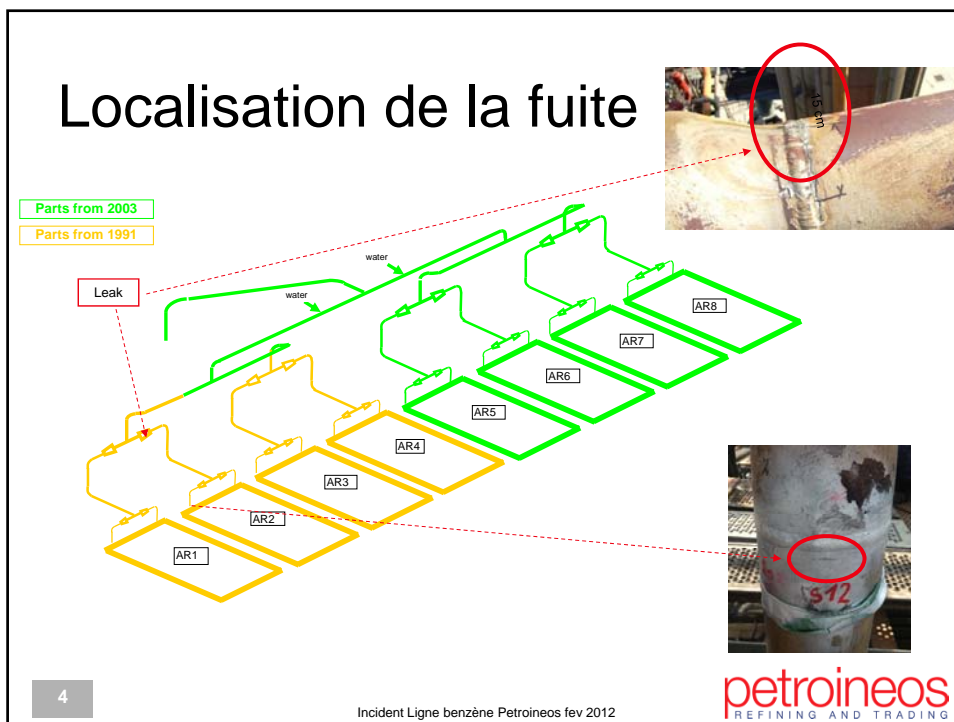
- Le 23/08/2013, à 5H30, en début de poste du matin, durant sa patrouille, un opérateur entend un bruit en partie haute de la section HDT de l'unité Isomérisation. Une fuite importante est détectée en entrée des aéroréfrigérants C6103 (Nuage d'environ 4 m).
 - Arrêt d'urgence et dépressurisation de l'unité immédiatement engagés
 - Aucun blessé, pas d'incendie, impacte négligeable sur l'environnement
- L'analyse des enregistrements des données PI du process montre que la fuite s'est déclarée vers 4H30
- Ces aéroréfrigérants permettent le refroidissement de l'effluent sortie réacteur (mélange d'essence, de LPG, d'eau et d'H2 à 42 bars et 91°C).

- Tuyauteries en amont des C6103
 - Radiographies des soudures:
 - Une érosion / corrosion accentuée au droit des soudures
 - Pas de fissure
 - Ultrasons de toutes les parties de tuyauterie
 - Une plage de vitesse de corrosion très large: de 0,1 mm/an à 0,4 mm/an
 - Perte d'épaisseur similaire sur les parties "identiques" de 1991
 - Relative symétrie des vitesses de corrosion entre les parties de 1991 et celles de 2003
- Tuyauteries en aval des C6103
 - Ultrasons des tuyauteries:
 - Vitesse de corrosion maximum 0,1mm/an
 - Pas de caractère localisé au droit des soudures
- Les évolutions procédés → cause de notre Pb?
 - A priori non

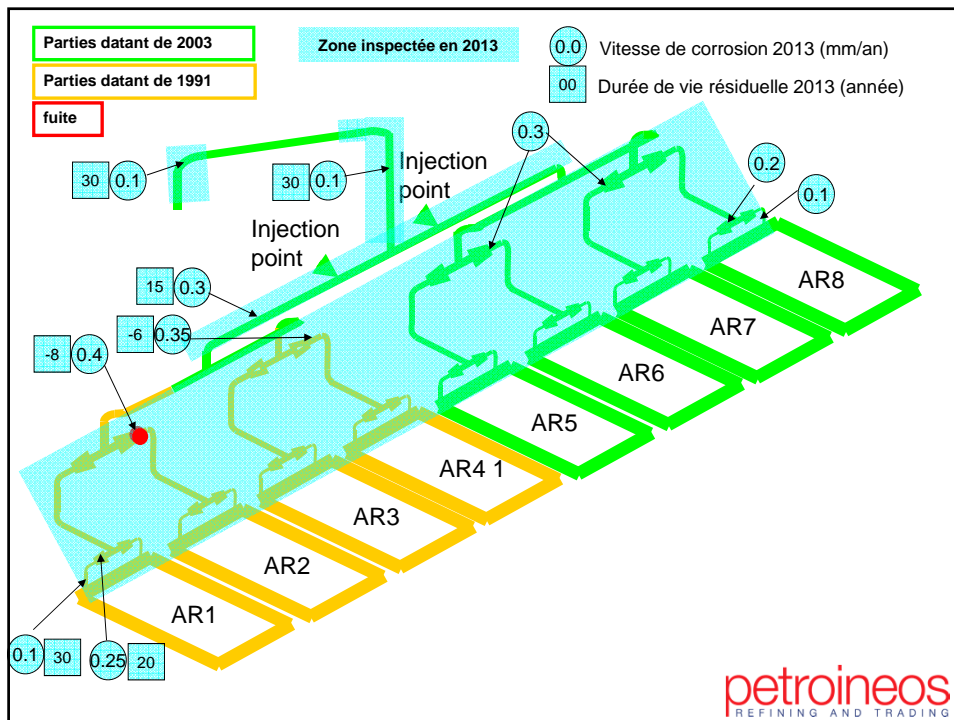
- Expertise métallurgique (fuite après la soudure entre une réduction et un tube 8")
 - Pas d'anomalie métallurgique
 - Fuite due à une érosion corrosion
 - Rupture finale mécanique (plastification)
 - Vitesse de corrosion proche de la rupture de l'ordre de 0,45 mm/an

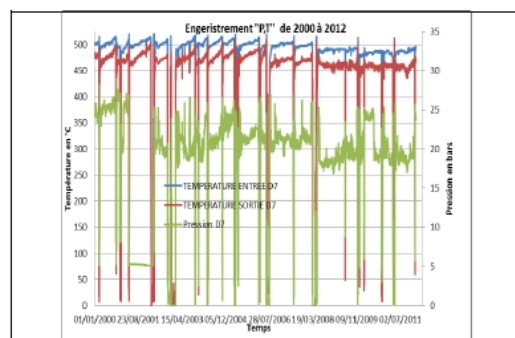
Figure 5 : Extrait des enregistrements Pression-Température.

Conditions Operatoires

- 1967 to 1988: Pression = 28.4 bar, temperature = 500 ° C.
- 1988 to 2000: pression = 21.0 bar, temperature = 520 ° C.
- 2000 to 2012: enregistrements "Pression, Temperature, 510°C, 21bar."
- Après 2012, operations futures: basées sur les enregistrements passés.

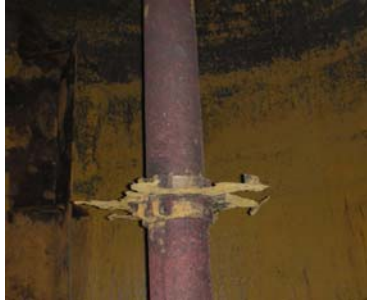
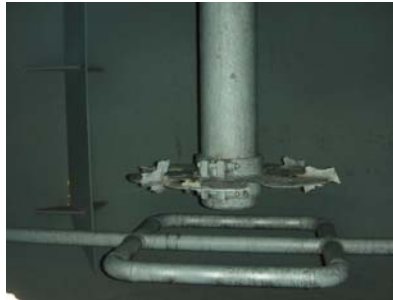
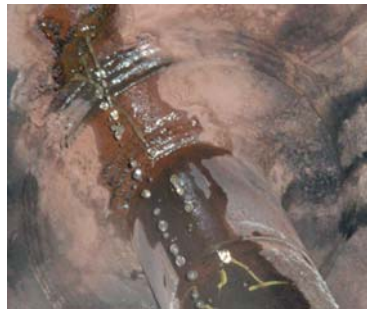
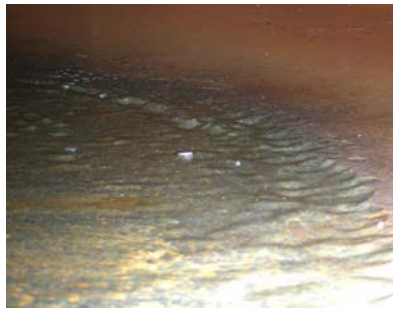
L'unité a été construite en 1980 et ce n'est qu'à partir de l'année 2004, année de Grand Arrêt, que des problèmes de corrosion ont été observés de façon aléatoire sur l'unité 250 (changement de tronçons de tuyauterie, réparation locale d'échangeurs, rechargements des fonds des réacteurs...).

1) Vitroles		Inspection interne: Fond inférieur percé le 08.10.2009 par une très importante corrosion interne soit une perte estimée 5mm/mois depuis la remise en service en juin 2009. Corrosion stationnaire en phase gazeuse avec plaques et cratères de profondeur max 5.0mm à 5.2mm.							
A 42 C1		Inspection externe: Désaerifié totalement. Aspect correct du revêtement peinture sauf zones d'oxydation épures. Jupes: Bâton ignifuge détaché lors de la dépose du réacteur pour travaux. Oxydation des tôles sans gravité.

L'inspecteur de zone a établi un Bon de recommandation inspection pour dépose et remplacement du fond inférieur du réacteur + TTH de détensionnement. Dossier de réparation avec CAI.

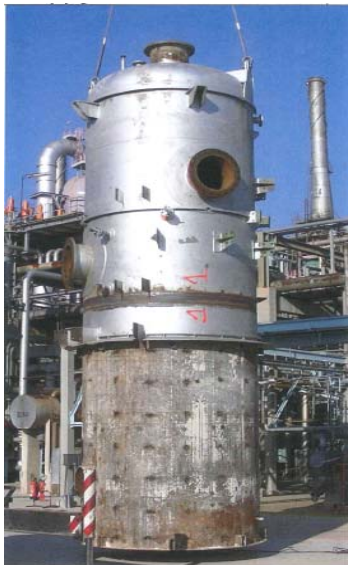
COMPAGNIE PETROCHIMIQUE DE BERRE		PROCES VERBAL DE VISITE						CAPACITE UNITE : U002	
Inspection métallurgie SERVICE : HSE/E2		n°: 0/10/7-10						REPERE : R252	
Fonction: Réacteur d'oxydation de soude usée								Matricule : -	
Produit:	Sosumis	PC bar	PE bar	VE	VI	VM	VA	Constructeur	Année Volume
Soude usée, air...	ERG	10,0	15,0	X	X		X	SEREG 1662	1979 24100 litres
Designation et matrice	G	CONSTATS

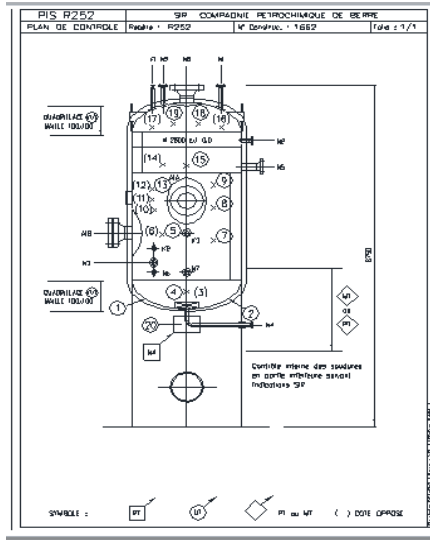
Plan de contrôle du réacteur

Contrôle interne/externe réglementaire.
 Contrôle visuel du réacteur et ressouage/magnétoscopie des soudures de quelques zones de la partie inférieure pour la recherche de fissuration par la soude, plus mesure de l'épaisseur par US sur le dôme du réacteur (ciel gazeux, quadrillage 200 x 200) et tous les piquages du dôme (points froids/condensation) pour la recherche d'une corrosion (localisée) par de l'eau oxygénée.
 Contrôle d'épaisseur par US du fond (quadrillage 200 x 200) + gammagraphie du piquage de fond pour recherche corrosion.

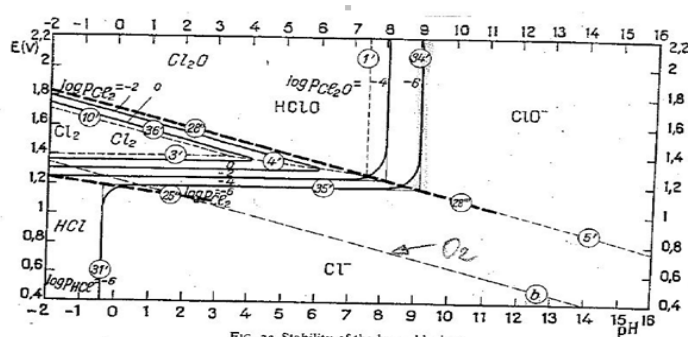
FIG. 2c. Stability of the hypochlorites. Equilibria between dissolved Cl⁻, Cl₂, HClO, ClO⁻ and gaseous HCl, Cl₂, Cl₂O.

Il est donc tout à fait possible de mesurer à l'aide d'un voltmètre le potentiel électrochimique de la solution, qui devrait être en présence d'hypochlorite de l'ordre de 1.2 volts à pH~10, alors qu'il ne devrait pas être plus élevé que 0.2 volts en présence uniquement de soude, ce que nous avons démontré lors de nos essais.

Tous ces éléments d'enquête, nous amènent à conclure que seuls les hypochlorites (sels alcalins et oxydants), sont capables de générer une telle corrosion fulgurante en milieu basique oxygéné.

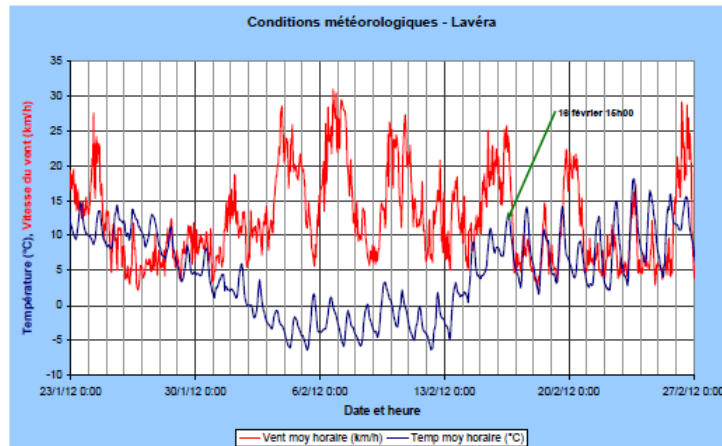
- Evolution de température extérieure dans la période de l'incident

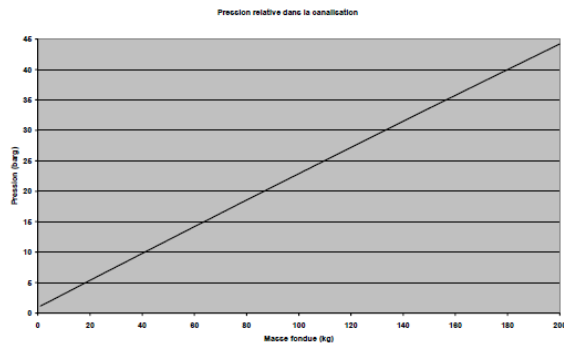
Figure 15 – Variations de pression liées à la fusion isotherme

- Incidence du changement d'état d'un volume solidifié de benzène entre 2 « Bouchons »

évolution de pression en fonction de la masse fondue M2 est tracée figure 15 pour une masse initiale de 6150 kg

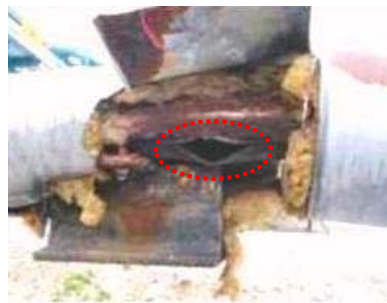
- ▶ Fuite de cyclohexane sur une canalisation dans une usine chimique, le 16 décembre 2002, à Chalampé – [Haut-Rhin] - France
